NFB /Excon sluttseminar 23.04.2026

***GRØNN FORVALTNING AV STORE BETONGKONSTRUKSJONER
OG FORLENGELSE AV BRUKSTID***

Tor Arne Martius-Hammer

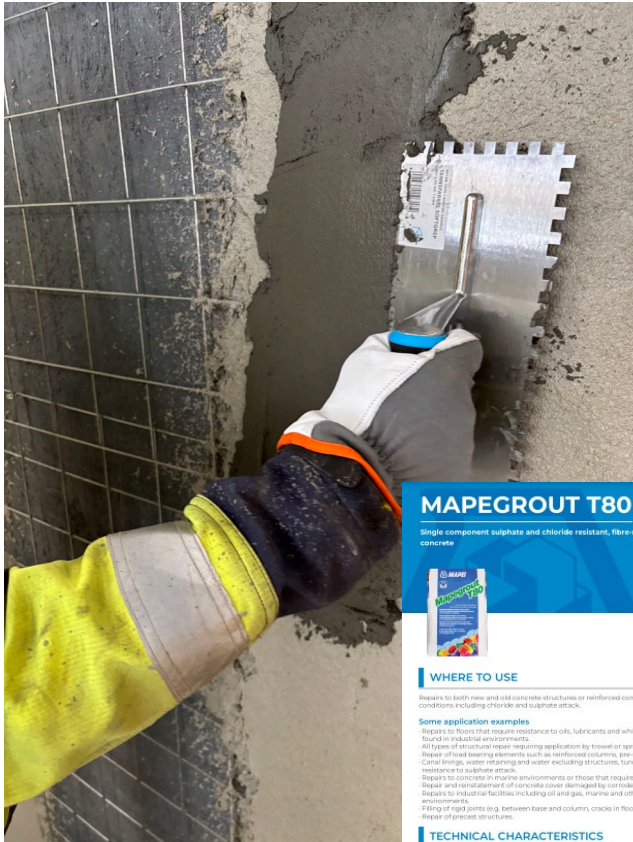
Mørtler med bedre kloridmotstand - håndmørtel

MAPEGROUT T80
Single component sulphate and chloride resistant, fibre-reinforced thixotropic mortar for the repair of concrete

Mapegrout T80 is a single component, thixotropic, cement-based mortar formulated to compensate for hygroscopic shrinkage. Mapegrout T80 is composed of pre-blended hydraulic binders, synthetic polyacrylonitrile fibres, organic corrosion inhibitors, selected aggregates and special water-retaining additives, developed in the MAPEI Research Laboratories.

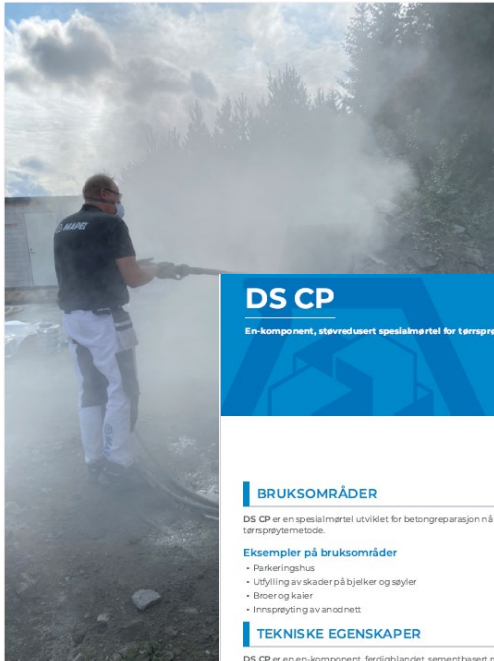
DS CP

En-komponent, støvredusert spesialsjørtel for tørrsprøyting ved katodisk beskyttelse

- 3 prøveproduksjoner
 - Intern 08/23
 - Ekstern 02/2024 med Consolvo. Positiv.
 - Intern 08/2024 + ekstern. Positive
 - For prosjektsalg 06/2026
 - Introdusert 01/2026

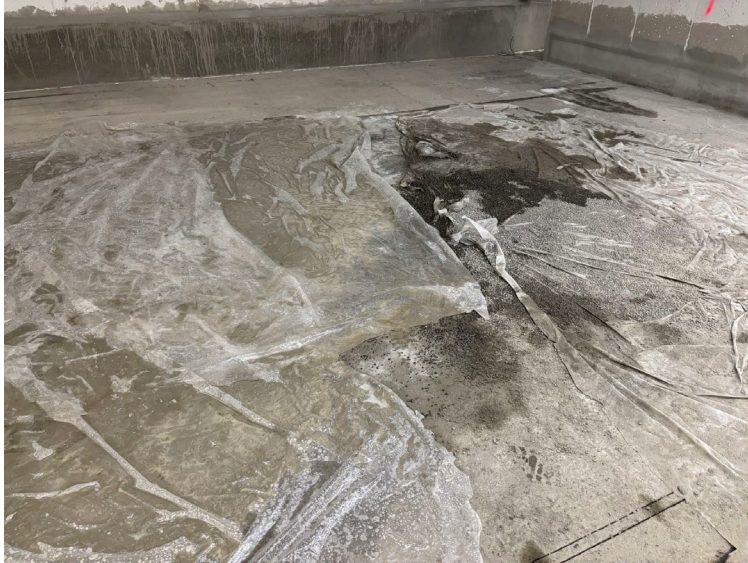
Confix CP

- 1 prøveproduksjoner
 - Intern 10/2025
 - Ekstern 02/2026
 - Instrumentert prøvelfelt – resultater 06/2026
 - Dokumentasjon Sintef Q3/2026

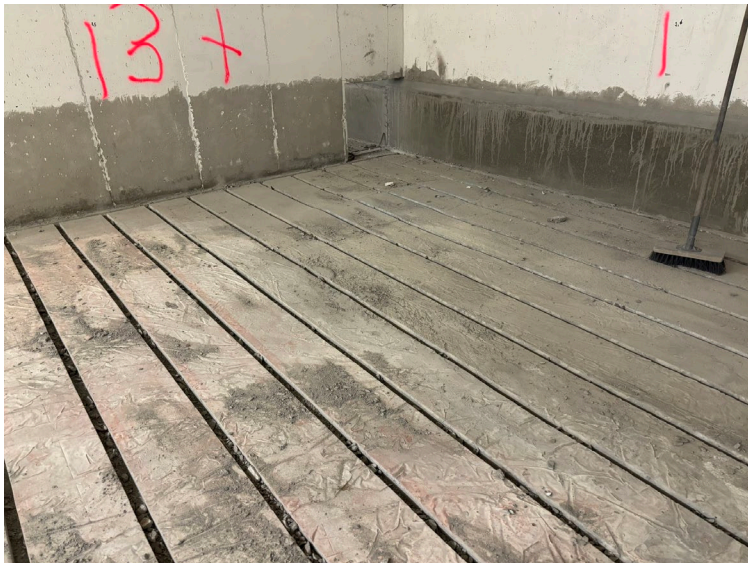
Nonset CP

- 2 prøveproduksjoner
 - Intern 08/2023
 - Ekstern 02/2024 (Protector / Consolvo)
 - Justering av bruksegenskaper
 - Ekstern 10/2024 Adjustment of formulation
 - Justering av bruksegenskaper Q3/2026

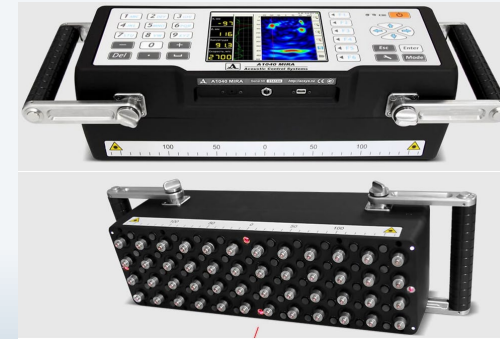
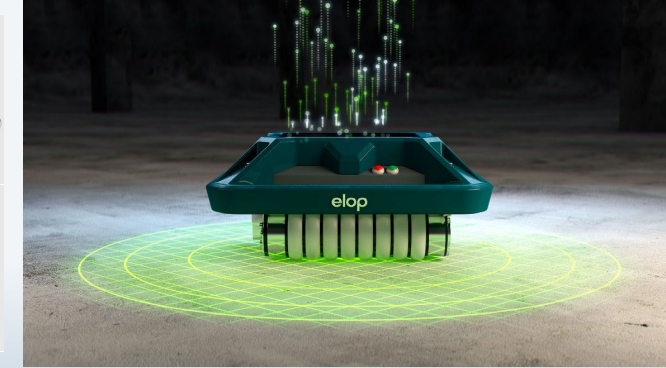
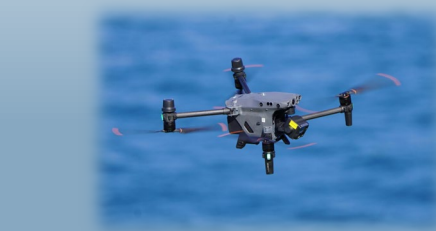
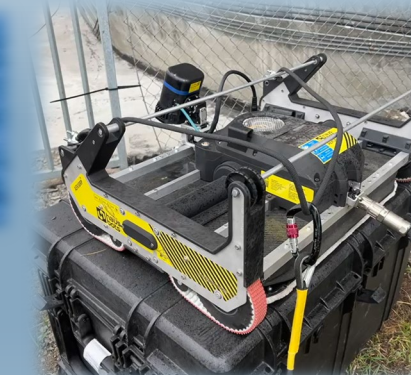
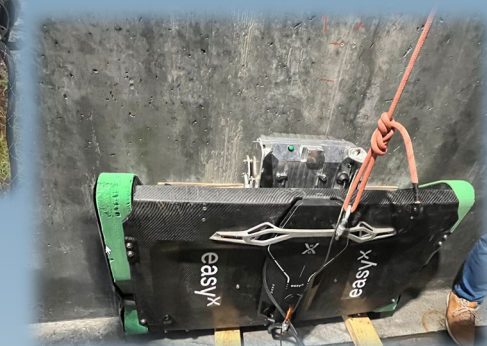
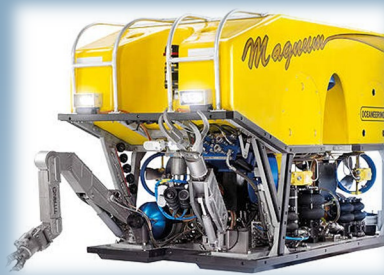
Mock-up

Inspeksjon metoder som ble testet

- Bruer
- Offshore betong

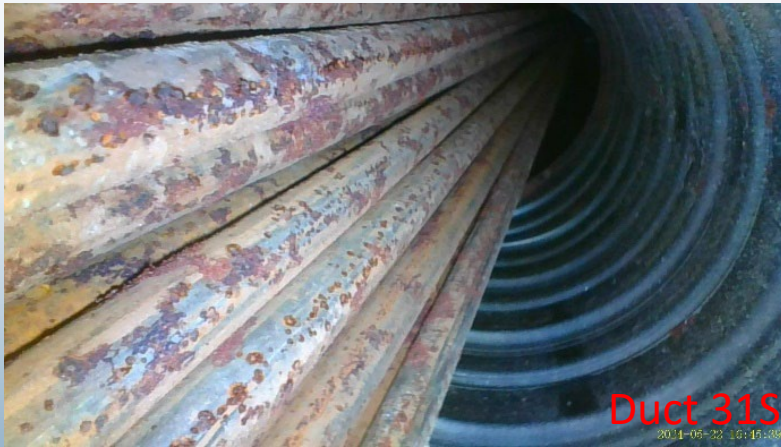
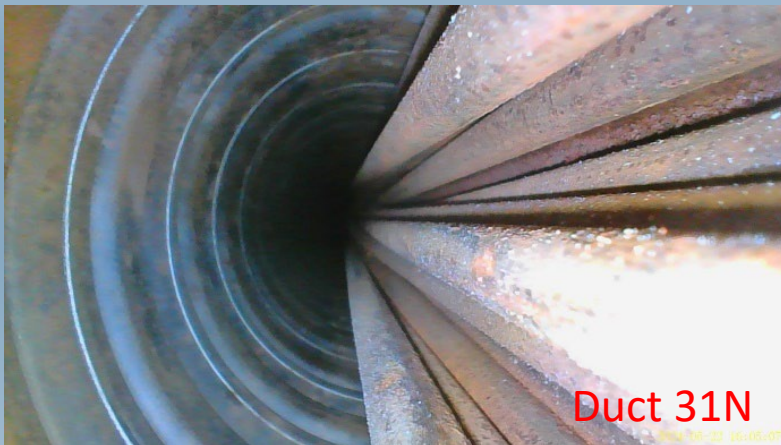
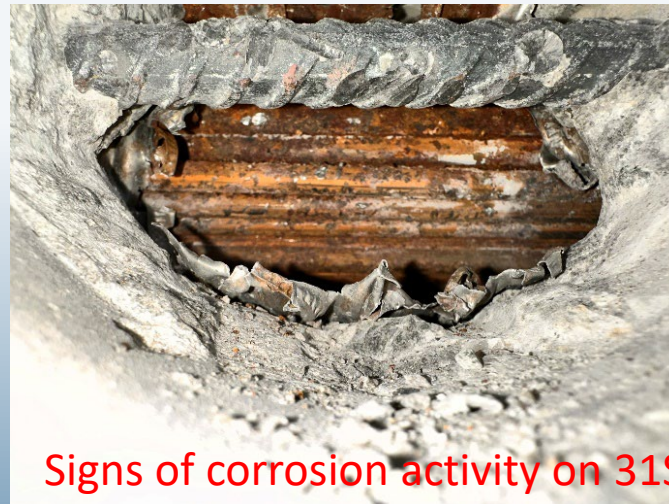
Felt bruer

1. Herøybrua: W25-26 & w34 2023
2. Måløybrua: 25 September – 4 October
3. Gisundbrua: 16 – 20 October

Gisundbrua Dukten funnet enten delvis fuget eller helt tomme

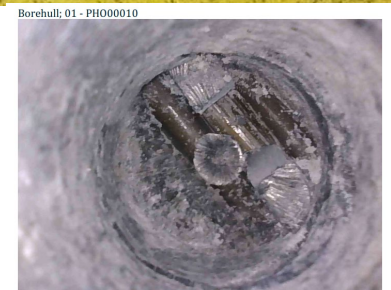
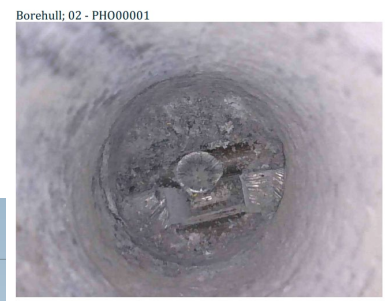
Bruk av NDT-metoder ved kjerneboring (GPR og Ultralyd) og riss dybde måling (Ultralyd)

Bildene under er tatt med for å vise armerings-tetthet i område. Bildene illustrerer på en god måte hvor lite plass det var i dette område med hensyn til å kjerne-bore med borr på 81mm.

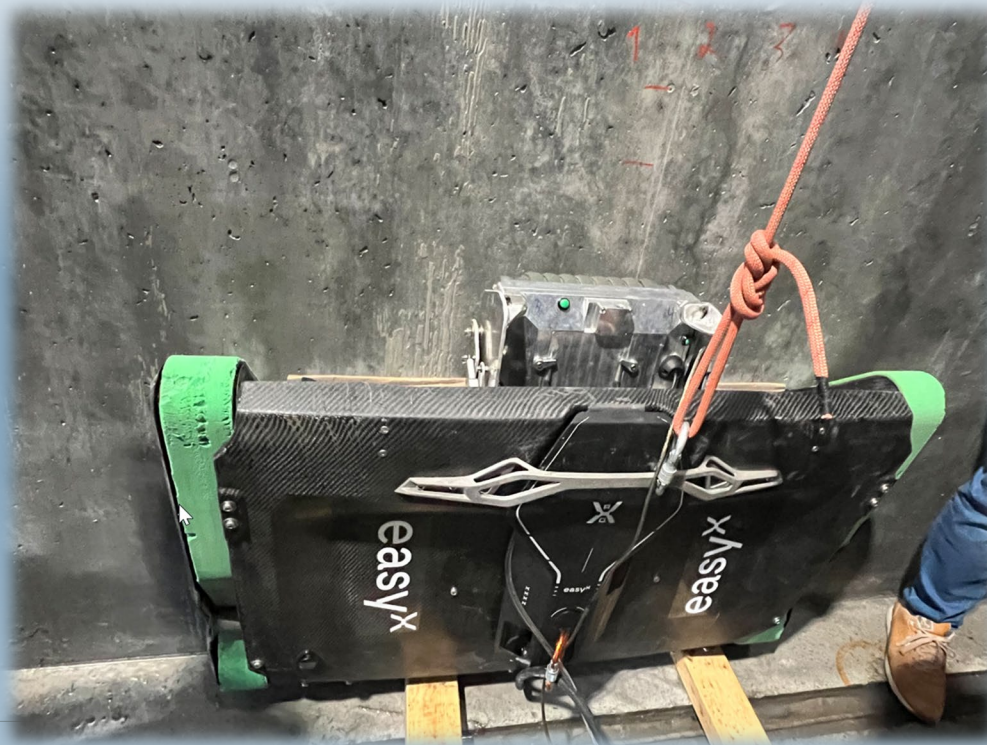
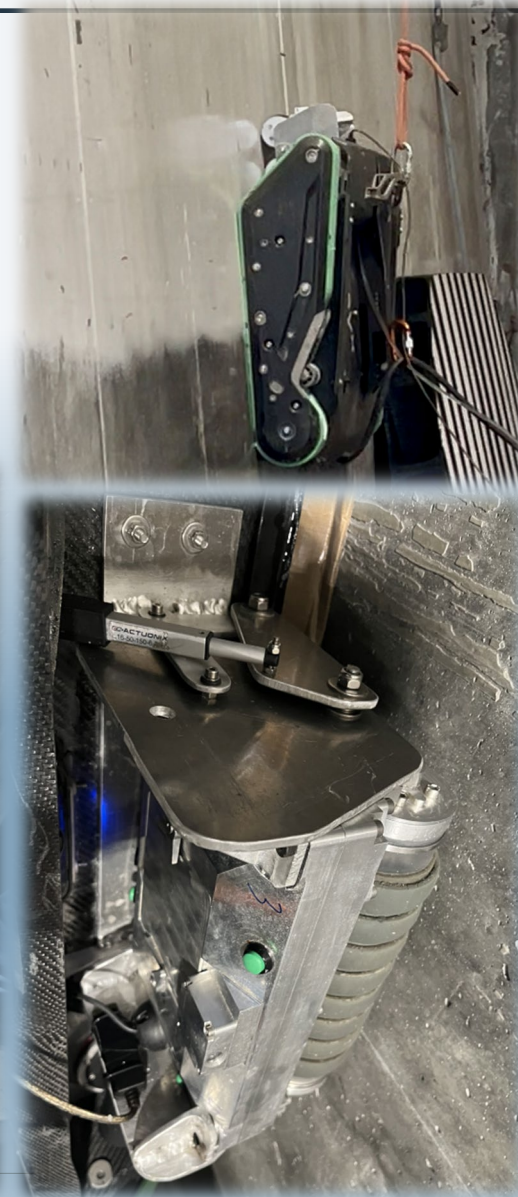
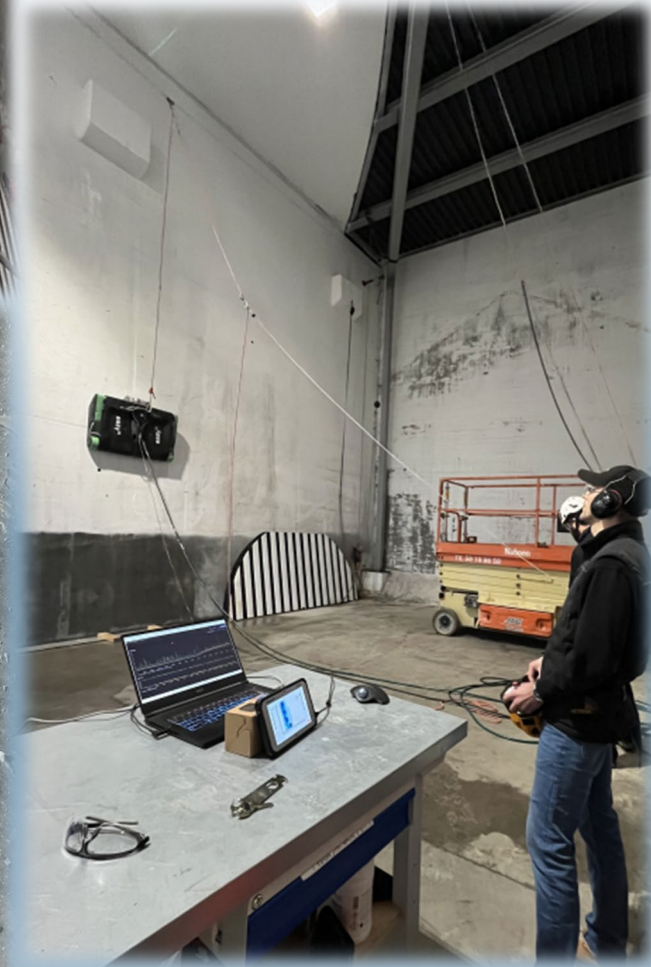
Testing av EasyX crawler med ultralyd – eksperimentalt arbeid

For å gå en steg videre og kunne skanne vertikale overflater, Elop ble montert på EasyX robot

Produsenten oppgir at den kan bære en nytte last på opptil 300 kg på glatte overflater. Vekt av selv robot er ca. 350 kg.

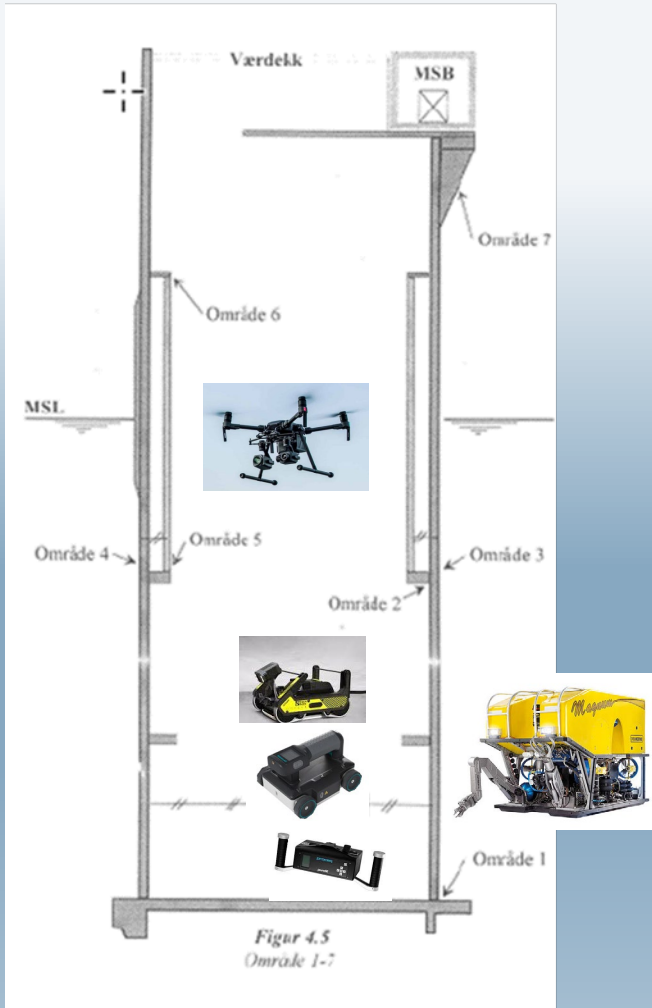
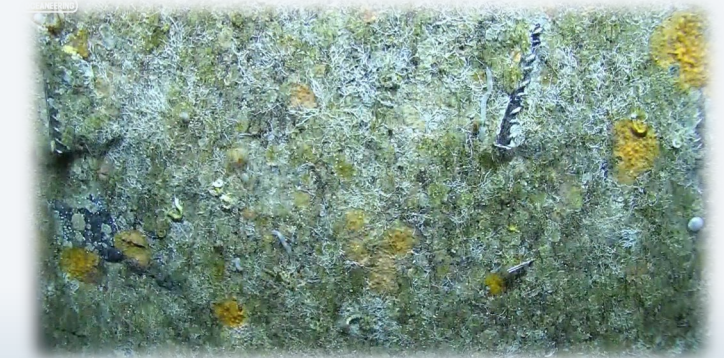
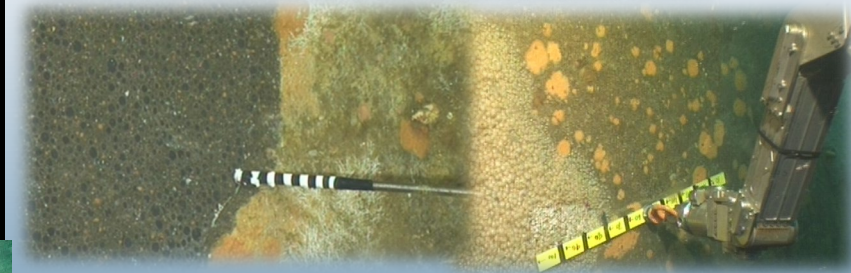
Bruk av flere NDT metoder for et komplett bilde

Kombinasjon av drone, ROV, crawler, GPR og ultralyd

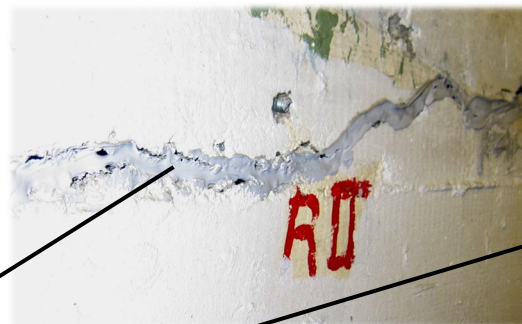
b. Tetting / forsegling av riss

- Begrense vanninntrengning
- Redusere faren for utvikling av frostskafer
- *Riss vil utvikles videre hvis fortsatt ekspansjon*

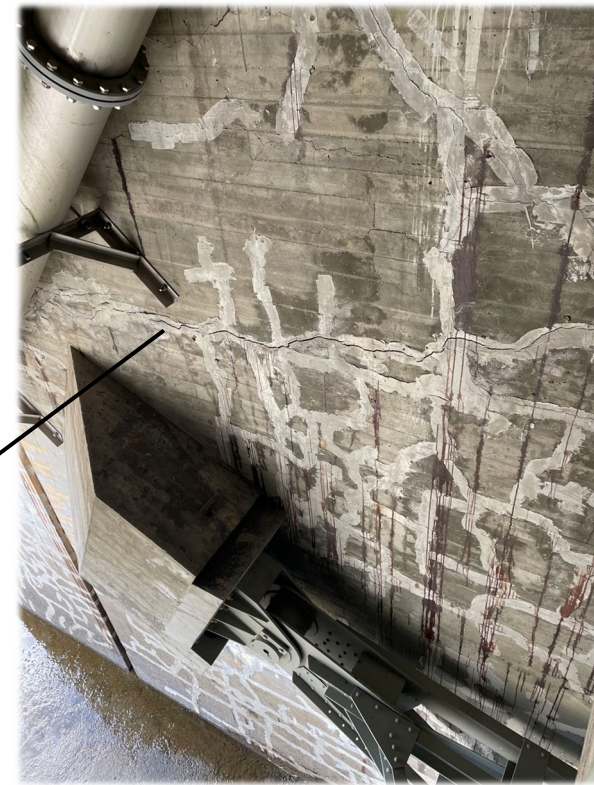
b. Fjellankere (etteroppspente stag eller kabler) eller andre konstruktive tiltak

- Øke stabiliteten («holde igjen ekspansjonen») (eks.: Mactaquac dam)
- Usikker effekt mht. å redusere ekspansjonshastigheten

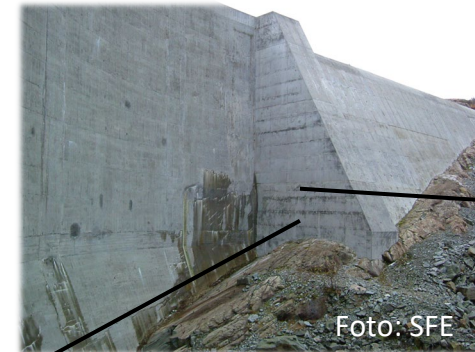
c. Konstruktiv forsterkning

- Ytre fastholding som reduserer volumutvidelsen
 - Kan øke ekspansjon og intern opprissing i «frie retninger»
- Lokal forsterkning
- Kappestøp (eks.: Dam Hjelmevatn)
- Innstøping mellom pilarer for platedammer (eks.: Dam Krokavatn)
- Ny plate oppstrøms (eks.: Dam Krokavatn, Dam Votna II)

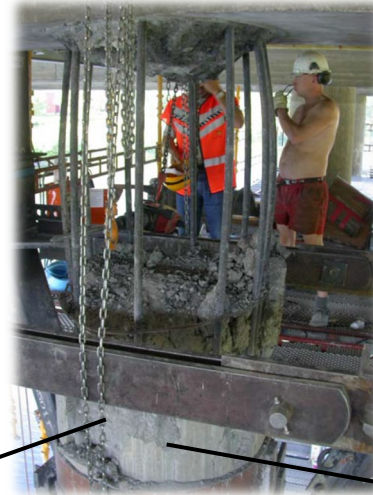
Skiftet ut øvre ca. 1,5 m av to søylerader

Nytt lager i akse 9, etter oppretting av søyla

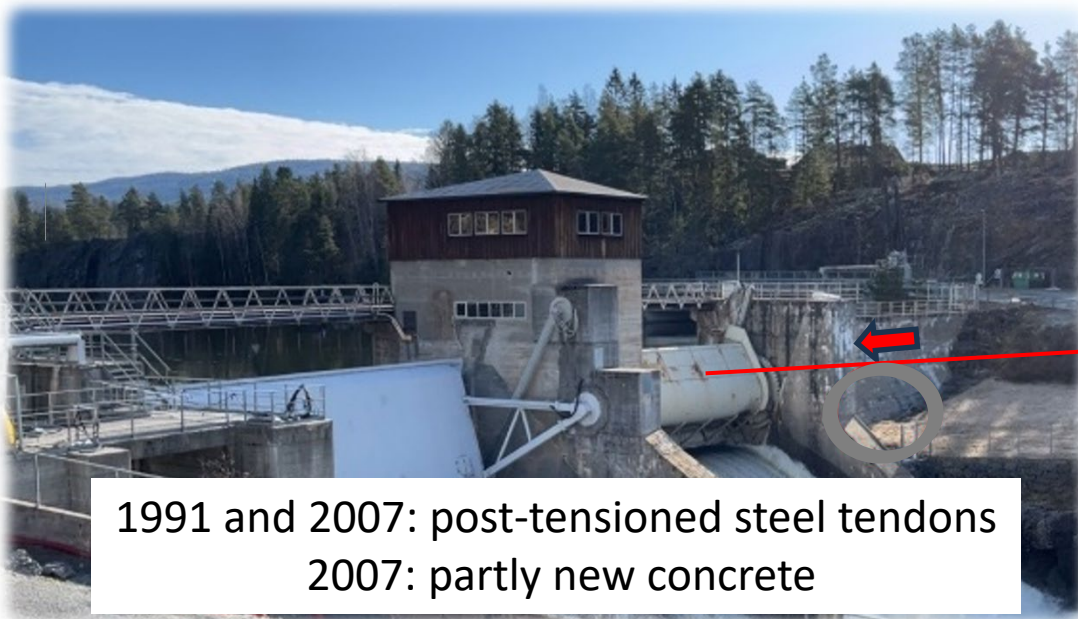
Dam I (90 years, 80 m): Gravity dam,
and three buttresses with flood gates

Most likely due to ASR expansion of the
massive dam

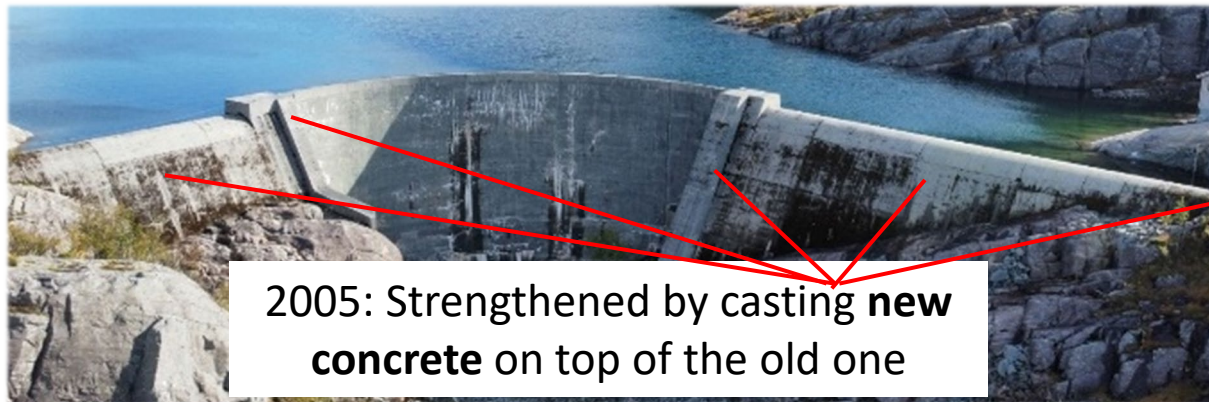
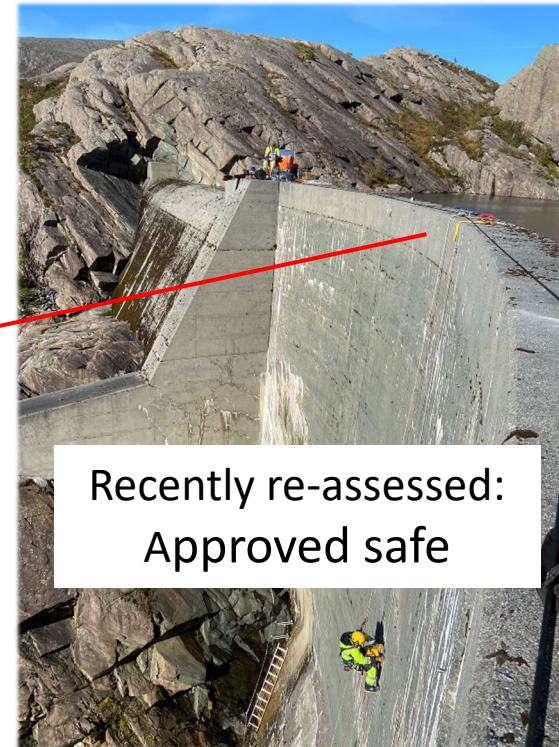
Dam II (73 years): Arch dam (h = 23 m),
and two concrete gravity dams

The owner will collect relevant data during the next 15 years as input to the next re-assessment

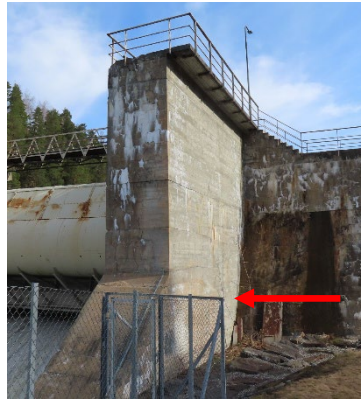
- Examples Dam I:

Increasing damage with depth

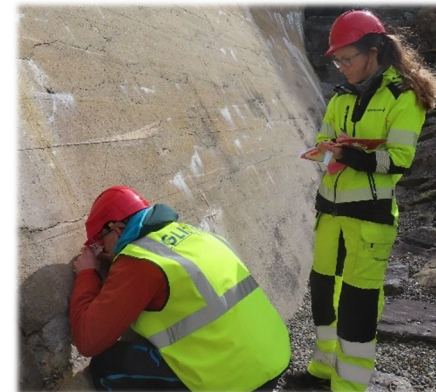
- **Surface Cracking Index (CI)**

- Establishment of test fields
 - Square (1m², bolt in each corner)
 - Along a line
- Counting of crack widths
 - In every 100 mm “section”
- Calculation of Cracking Index (CI)
 - $CI = \text{sum of cracks (mm)} / \text{total length (m)}$ (average)
 - Damage parameter (normal range: 0-10)
- New measurements every X year (evolution?)
- Can preferably be combined with:
 - measuring expansion between drilled and glued bolts
 - SDT analysis

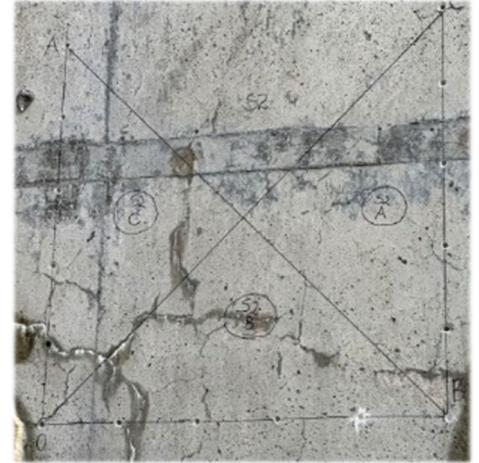
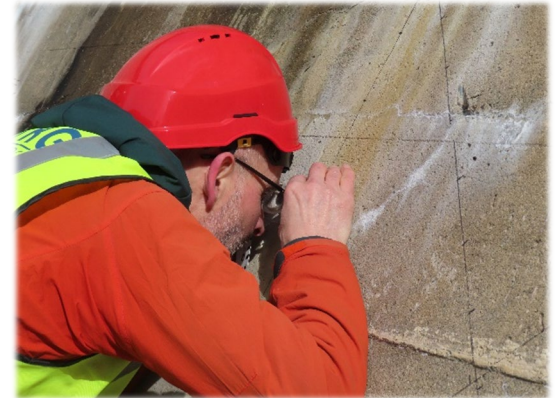
- Surface Cracking Index (CI) – main experiences
 - Practical and cheap tool, easy to learn
 - Reliably tool, provided the operator is precise
 - Preferably, repeated measurements performed by the same operator
 - Better accuracy by use of a magnifying lens
 - Cracks filled with precipitations is a challenge
 - Example Dam I: Two operators
 - Quite good correlation:
 - both concluded with “large” damage
 - Agrees with the ranking in the SDT analysis
 - assumed “high” to “very high” expansion based on the SDI

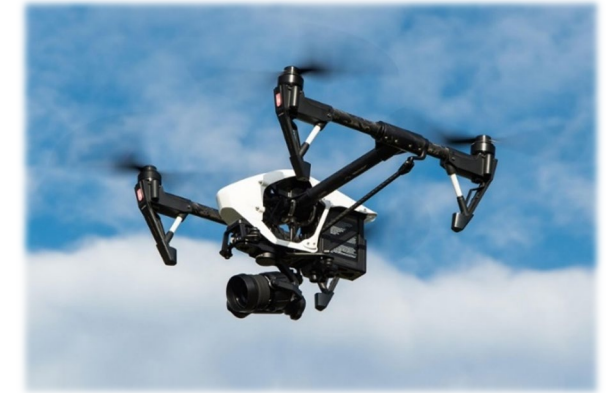
- **Photogrammetry** (ProXpect Drones)
 - Drone carried camera
 - Capture overlapping images to produce a 3D model of the surface
 - A preferred complementary method to laser scanning
 - Filling gaps in the laser scanning data set
 - Can fly “anyplace” on the structure

- Photogrammetry – Main experiences
 - Practical and cheap tool
 - Accuracy depending on many factors:
 - Camera quality
 - Lighting conditions, shadows, weather
 - Accuracy of equipment used
 - Good overview of extent of surface cracking
 - Not acceptable accuracy for reliable detection of crack widths
 - Length of wider cracks: accuracy about ± 10 cm

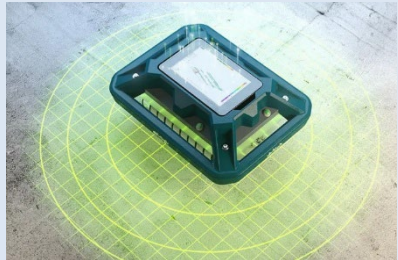
Ultrasound scanning (Elop)

- **“Elop Insight” - The world’s first rolling ultrasound scanner for concrete**
- Advantages:
 - Highly efficient – Scan depth up to 2 m (up to 4 m in development)
 - Ultrasound is sensitive to cracking & stiffness reduction from ASR
 - Positions & sizes of “internal objects” can be estimated

- Typical applications:
 - Detection & location of concrete defects (voids, cracks, delamination, etc.)
 - Detection and condition of technical pipes & tendon ducts
 - Rebar location
 - Measurement of concrete thickness
 - E-modulus mapping

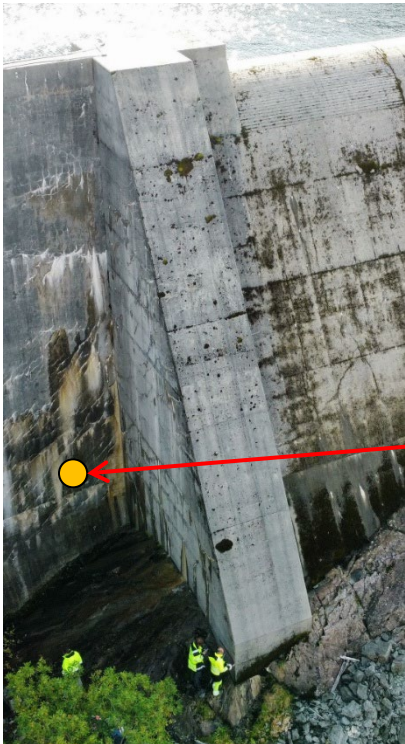
The scan location

Dam II – Example I: Ultrasound measurement – downstream side of the arch dam

C-scans, parallel to surface

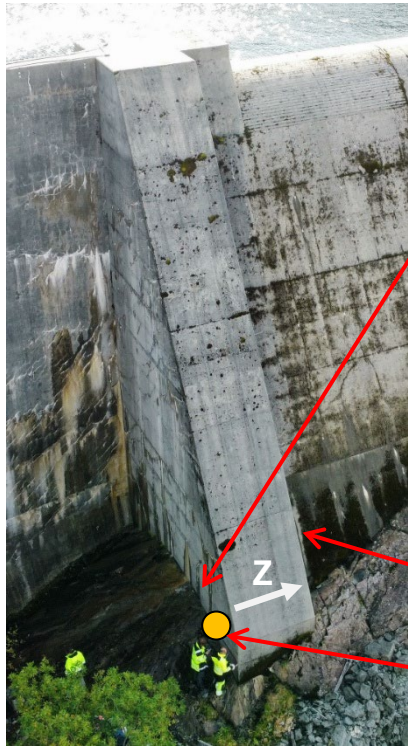
The scan location

Surface

Larger than 2 meter scan thickness is a feature under development

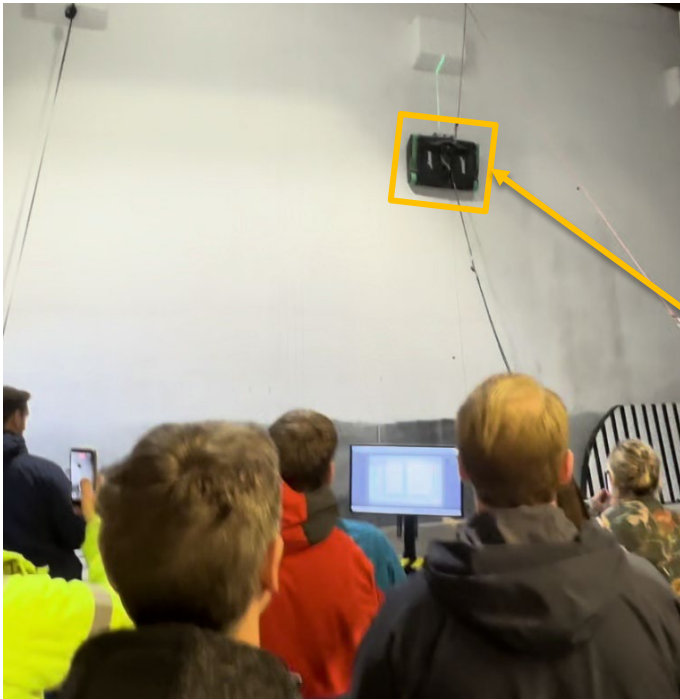
Continuing developments for faster inspection of dams and other large structures: Integration with robotic vacuum crawler for large area coverage, speed, accessibility & safety

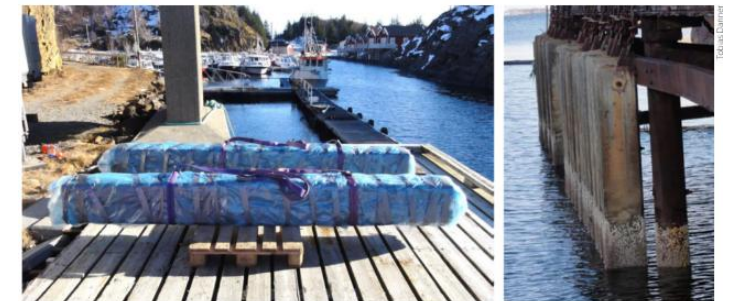
33 30 år gamle bjelker fra feltstasjon til Statens vegvesen

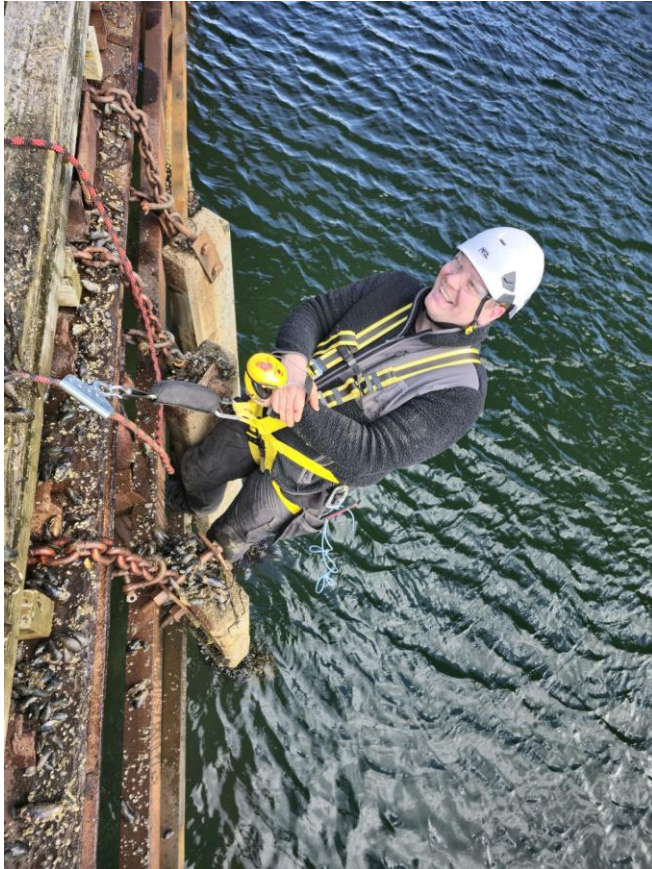
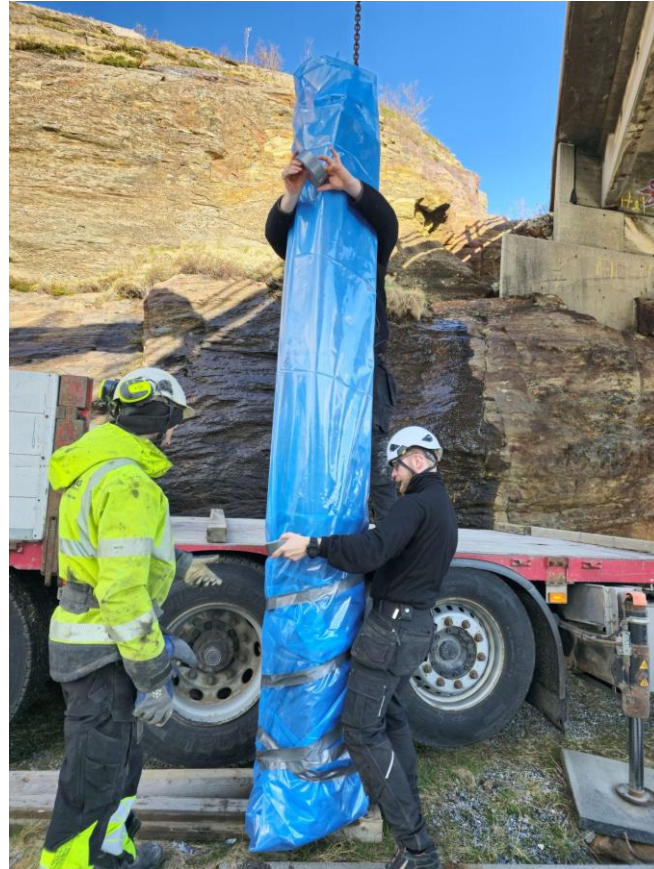
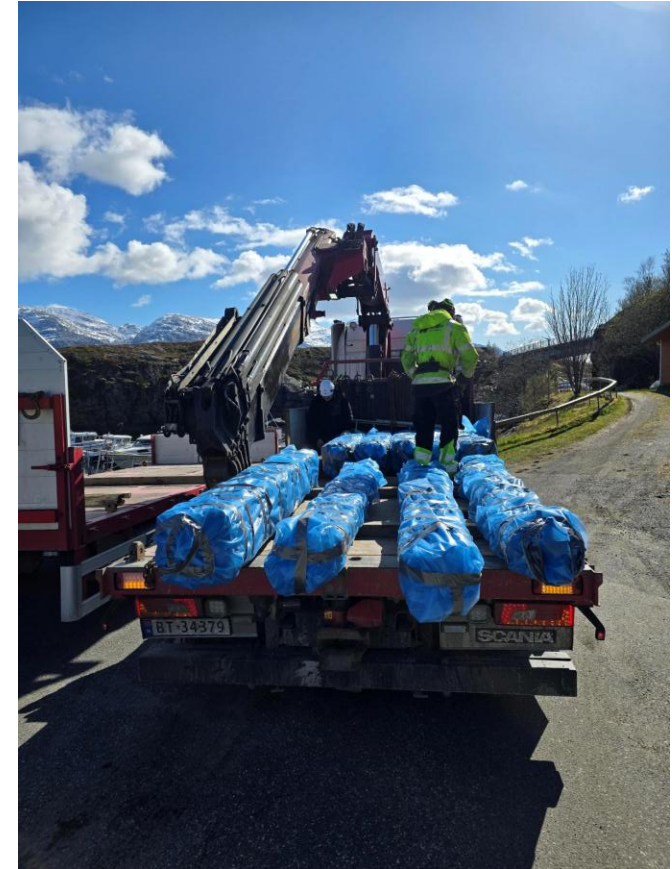
Bjelkene er forhåndsopprisset og satt i spenn

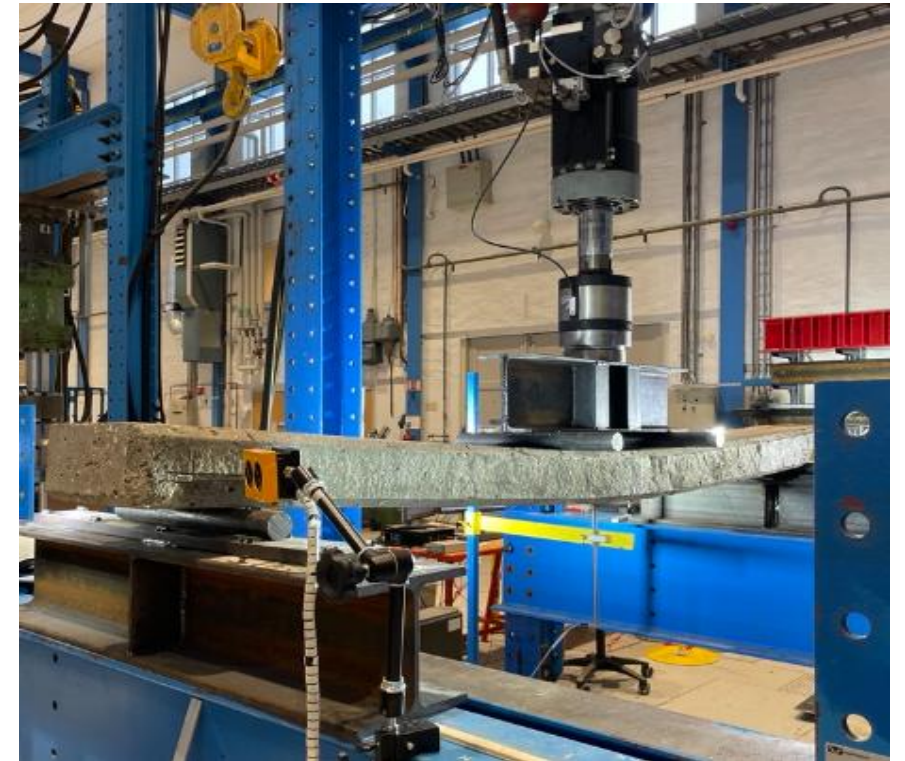
Load - Displacement BB4

Beregnet lastkapasitet uten armeringskorrosjon 49 kN

Oppnådd lastkapasitet på testbjelker uten armeringskorrosjon 43 kN

Momentbrudd!!

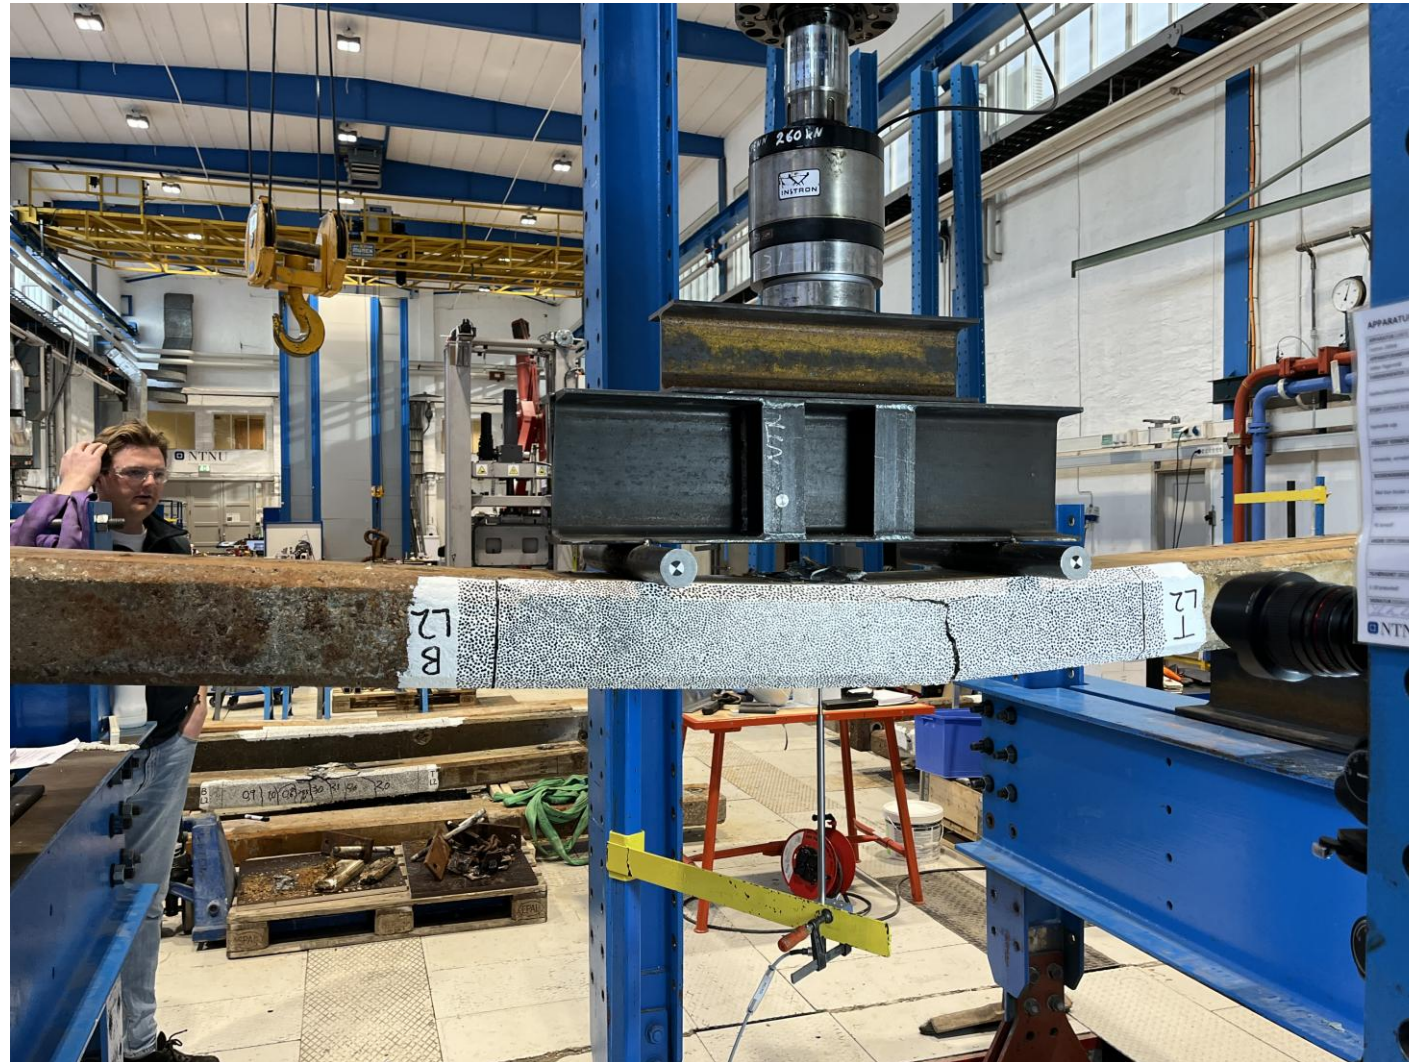
Last-deformasjon

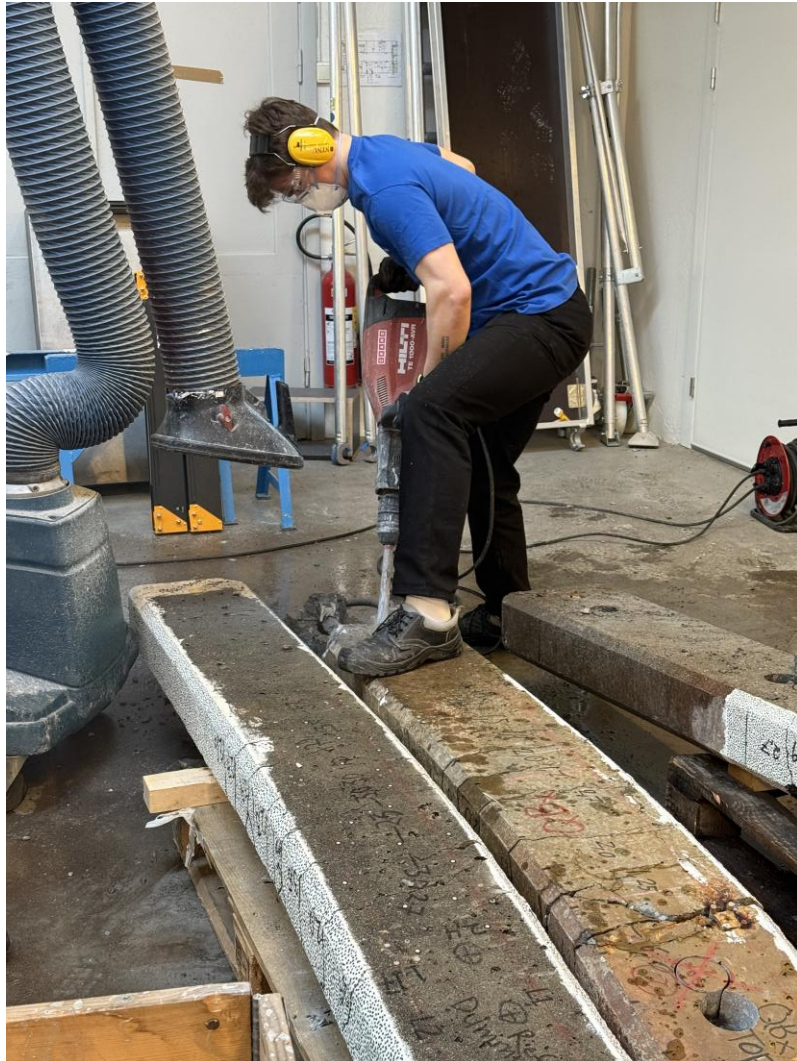
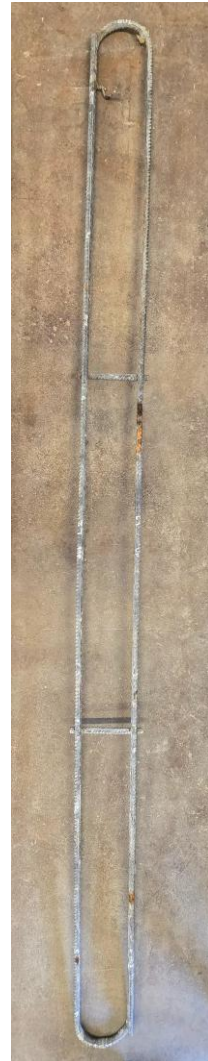
Meisle ut armering

Måle korrosjonsomfang – størrelse på pitt

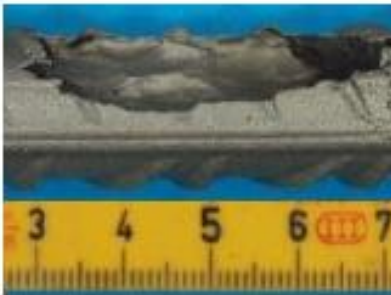
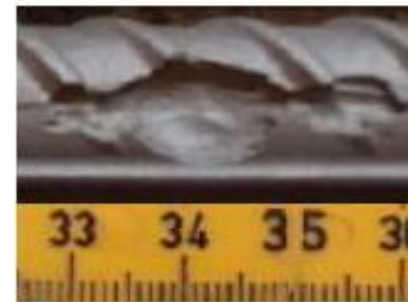
Case studie på en av bjelkene fra Sandnessjøen hvor armeringen er tatt ut og vi vet korrosjonsomfanget

- Numerisk modell som kobler kloridtransport med elektrokjemi
- Maange input parametere og forutsetninger...

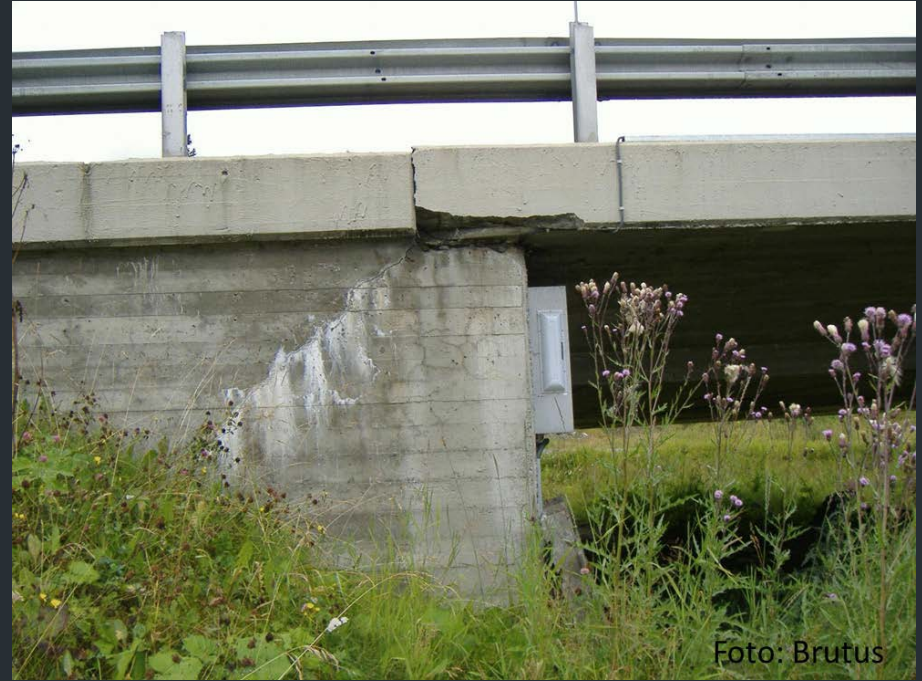
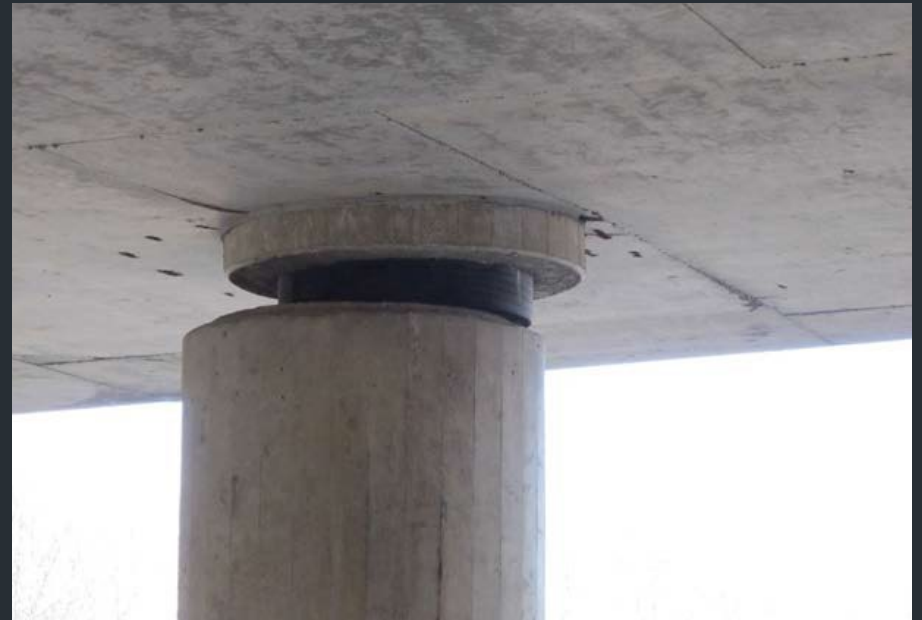
▶ Påvirkning av lastvirkning og kapasitet

- *Lastvirkning*
 - Spenningsavhengighet
 - Konstruksjonsstivhet
- *Kapasitet*
 - Påvirkning av materialegenskaper

- Predifinerte ASR tøyninger påsatt som temperaturlaster ved LFEA
- Metodikken hensyntar ikke
 - Spenningsavhengighet
 - Opprisset konstruksjonstivhet
- Kapasitetsvurderinger for urealistiske lastvirkninger

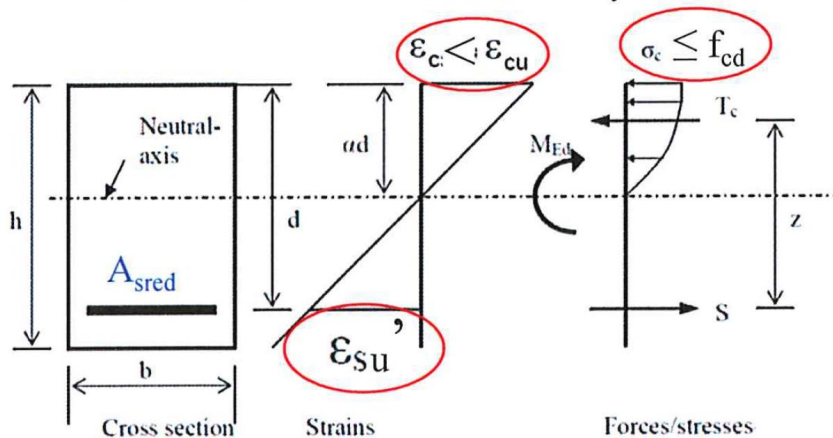
Moment capacity – Better approach

Reduce the reinforcement-area and modify the failure criterion for the corroded reinforcement due to reduced ductility

$\epsilon_{su}' =$ function of the corrosion damage

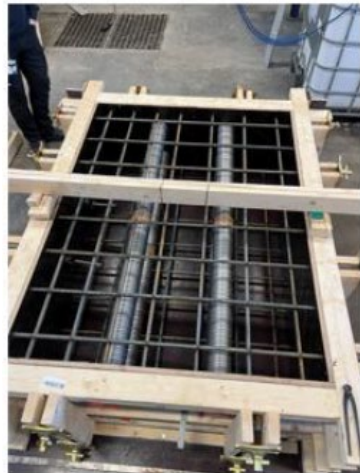
Artificial defects

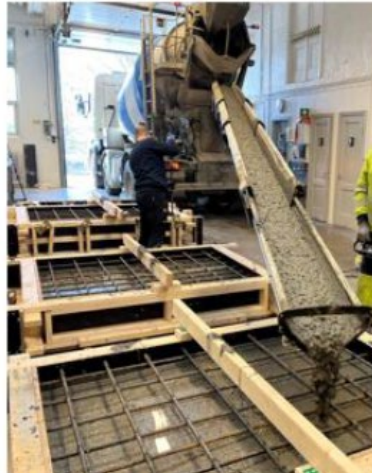
Duct placement in formwork
