NFB /Excon sluttseminar 23.04.2026

***GRØNN FORVALTNING AV STORE BETONGKONSTRUKSJONER
OG FORLENGELSE AV BRUKSTID***

Tor Arne Martius-Hammer

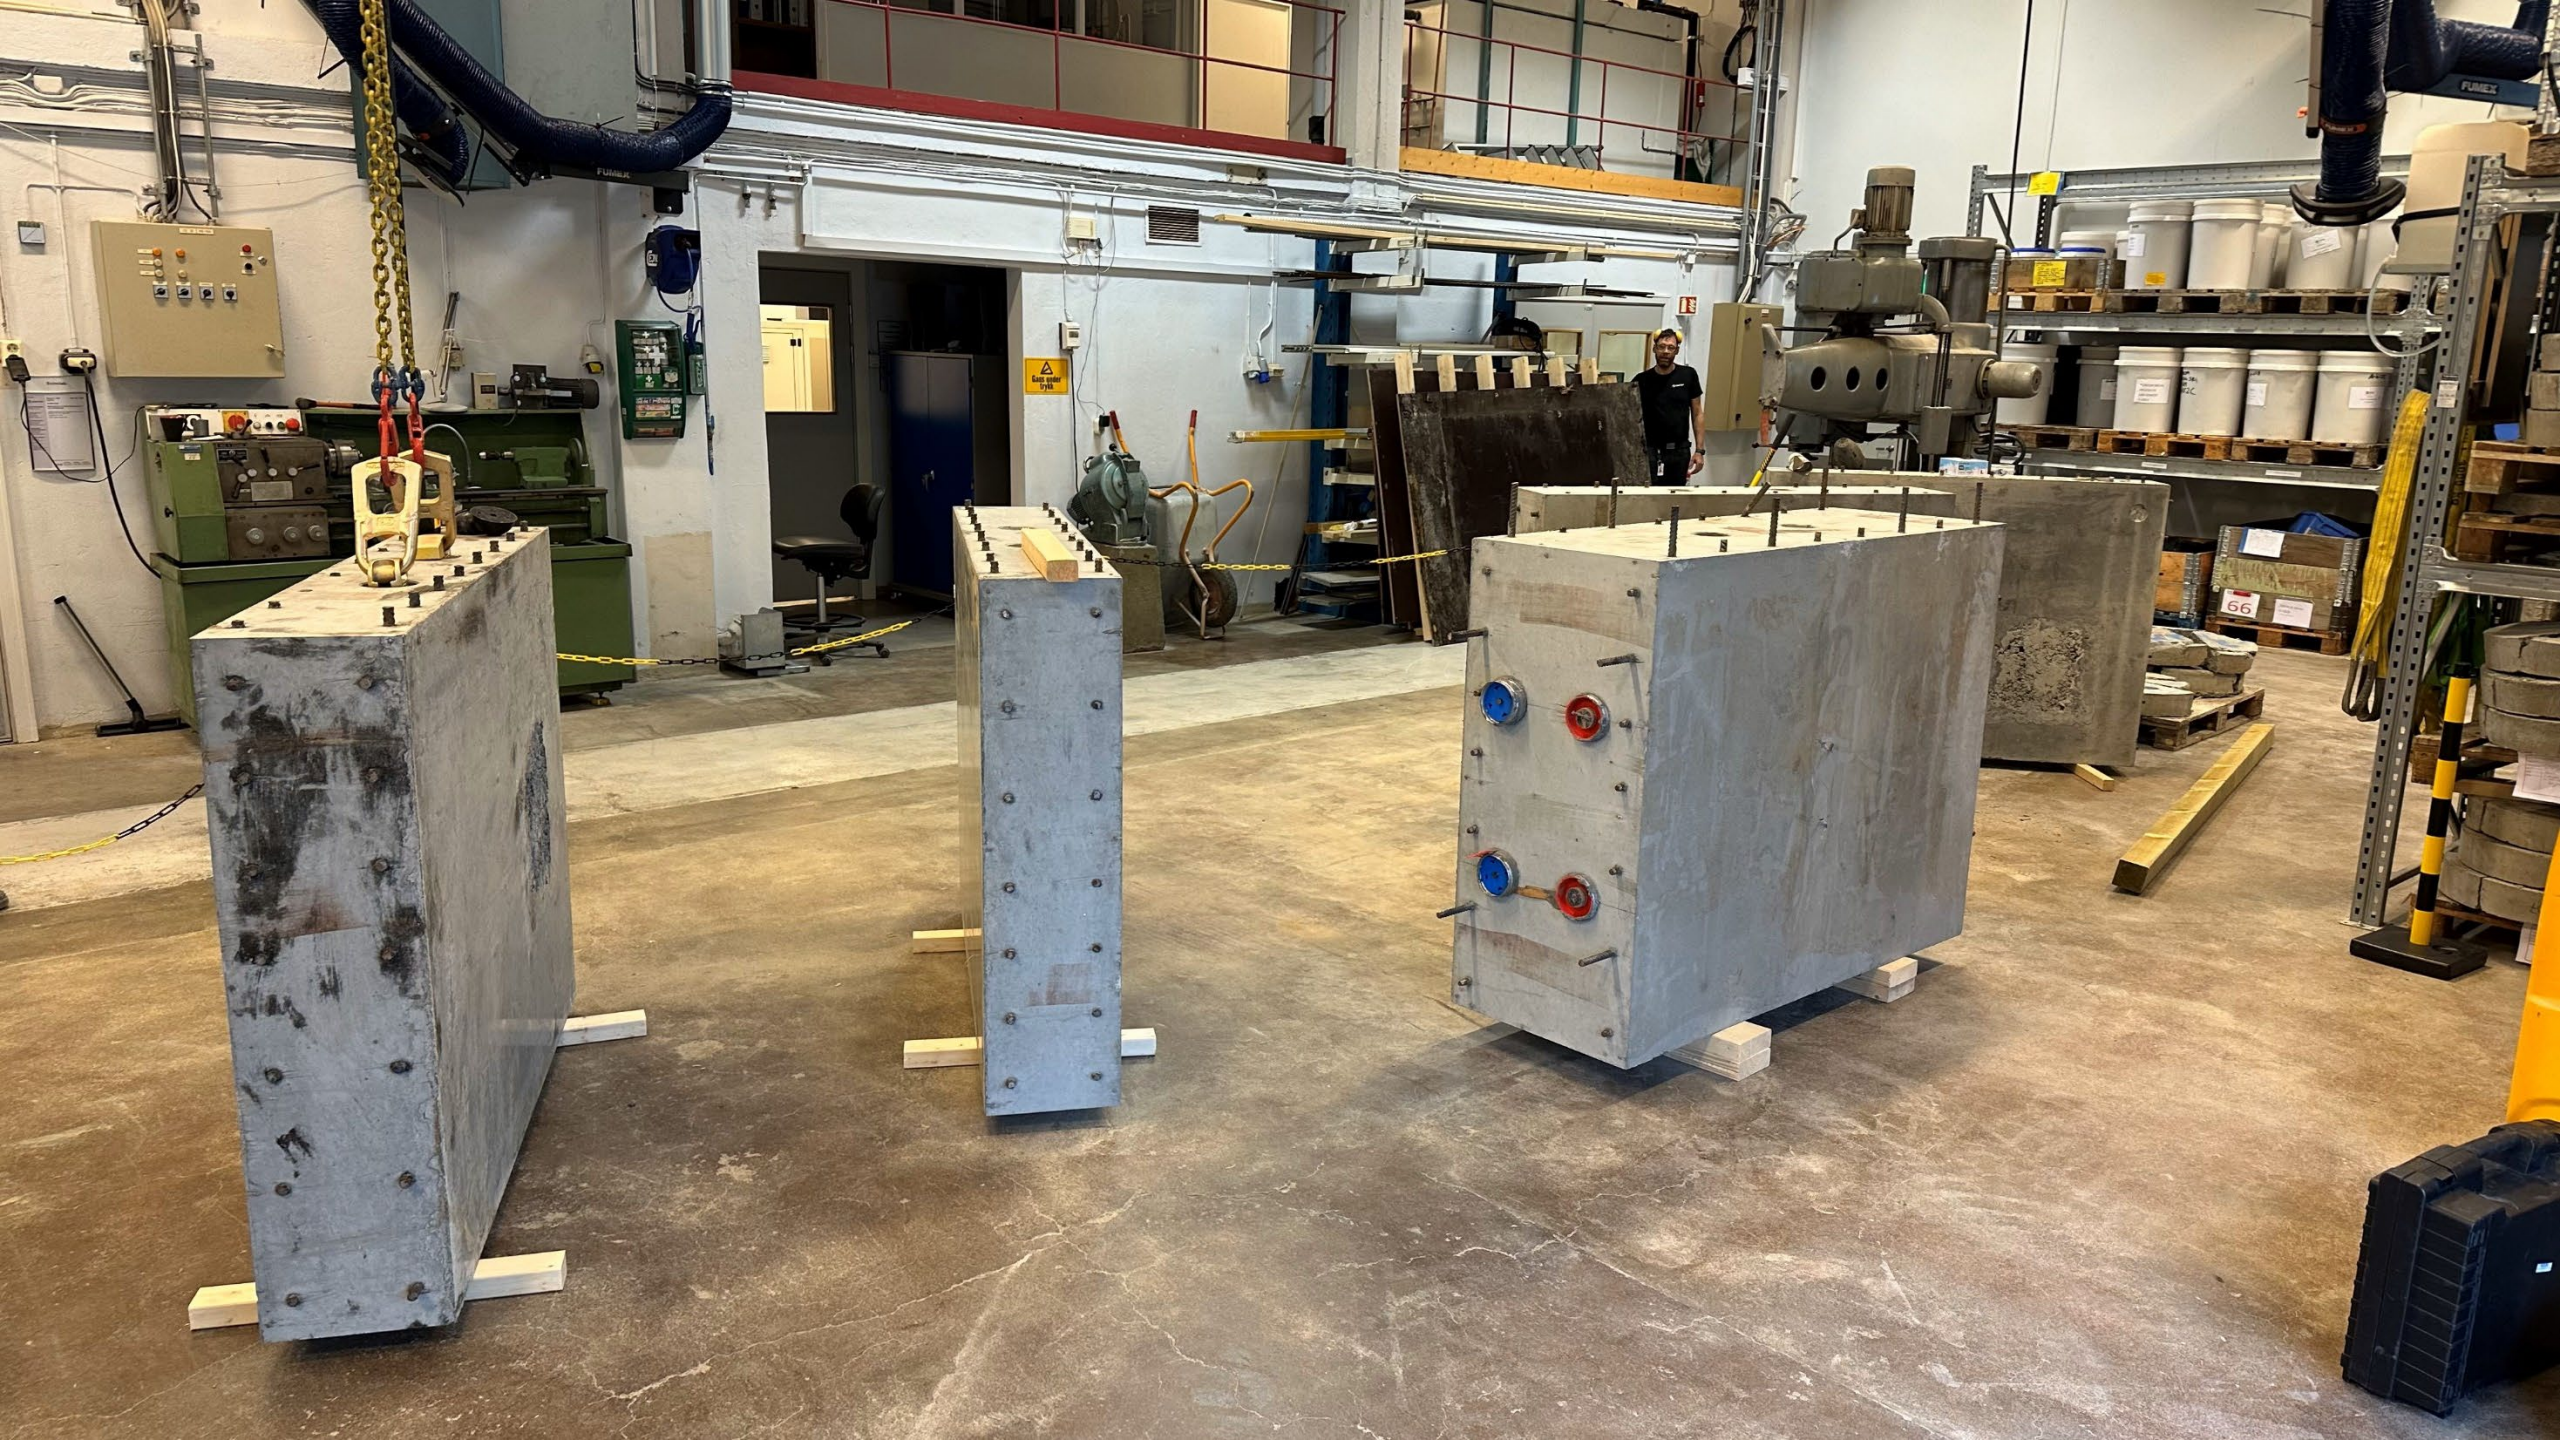
Completed specimen

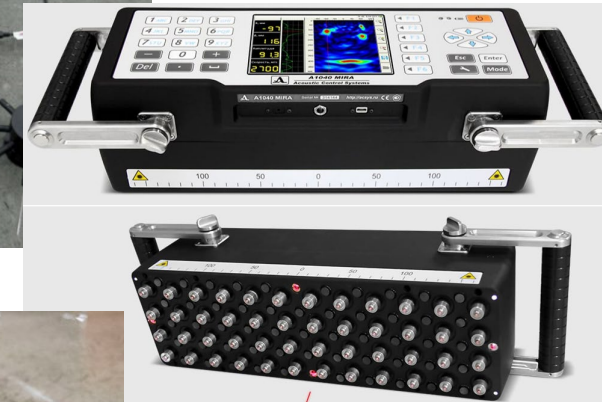
ELOP Insight

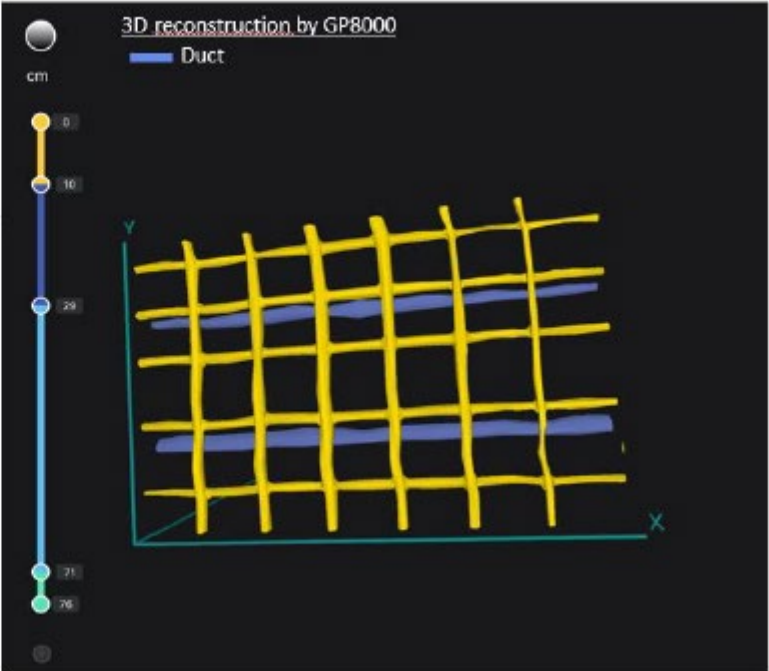
First layer (140 mm)

- Detected by all teams

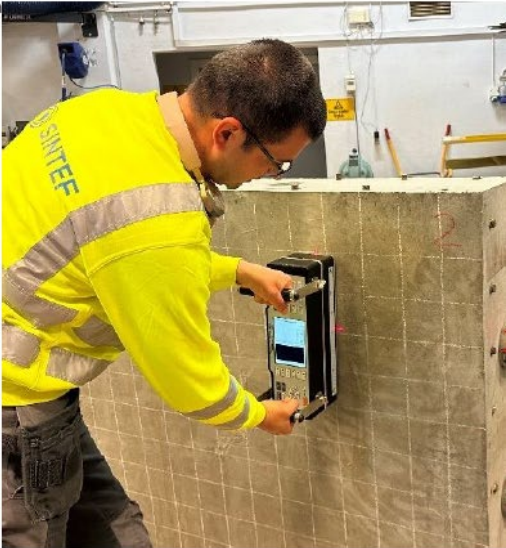
Ultrasonic tomography (MIRA)

Clear distinction: filled vs empty ducts

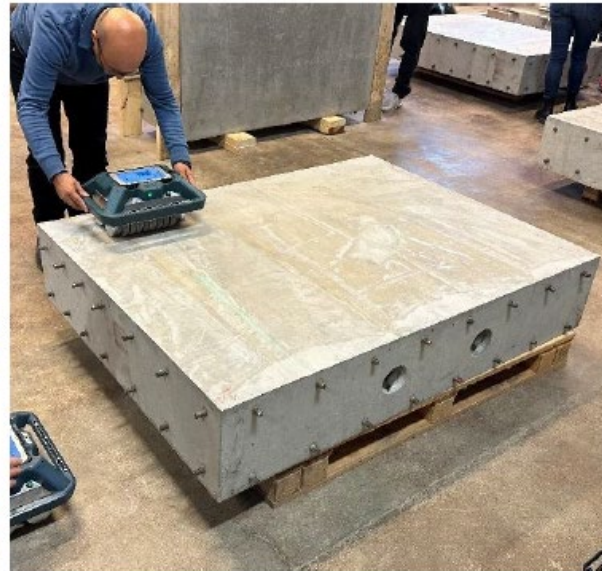
Elop Insight ultrasonic system

- Voids detectable across all scanning methods
- Clear amplitude differences
- Back-wall shadowing supports interpretation
